# 教育部體育署

## 運動設施規劃設計及施作常見缺失手冊

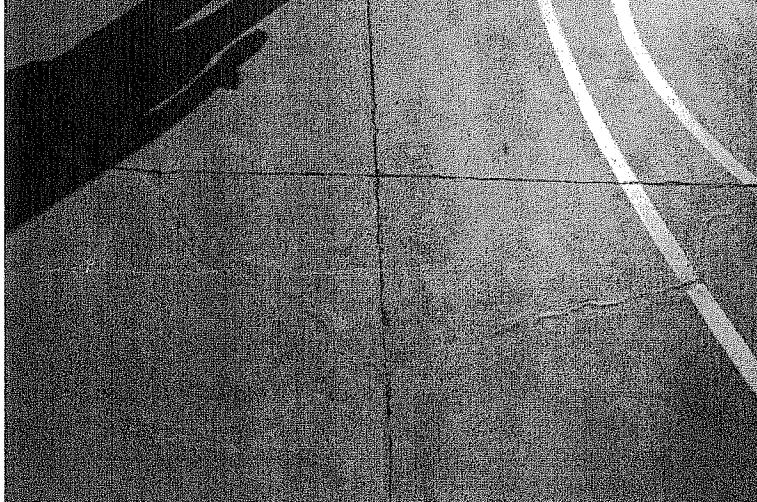
項目	內容
缺失描述	場地表面龜裂，容易造成在場地運動的人員受影響，進而發生受傷等意外。
缺失原因	場地以水泥為基礎，在水泥地上鋪設壓克力，但水泥本身特性就是會龜裂，而水泥吸收了水分，水氣無法排出，水蒸發成 100 度°C 水蒸氣時體積會增加 1700 倍，因此壓克力下方的水泥會膨脹，，導致壓克力表面承受不住壓力，因此表層龜裂。
建議改善	球場下方不應該以水泥為基礎，採用其他可排水之材料為基礎。

圖 1-1-1 球場以水泥為基礎的壓克力面層龜裂

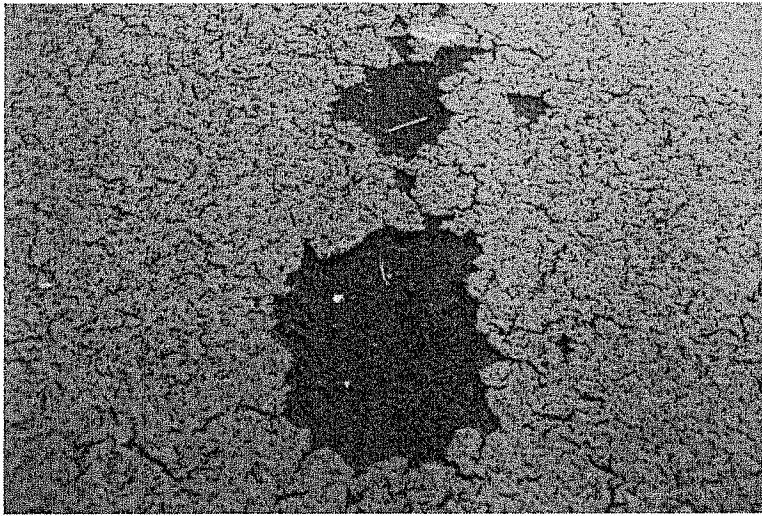
項目	內容
缺失描述	跑道採用透氣式 PU 面層，經長時間使用後，表面的顆粒剝落、表面龜裂，進而讓跑道失去摩擦力。
缺失原因	透氣式 PU 面層在鋪設表面 PU 膠時厚薄度不等，造成鬆緊度不一，較鬆的區域經由時間的影響後，就會造成龜裂。
建議改善	<p>若經費允許下，不建議採用價格最低、壽命最短、但怕釘鞋的透氣式 PU 面層。</p>

圖 1-2-1 透氣式 PU 面層跑道龜裂狀況

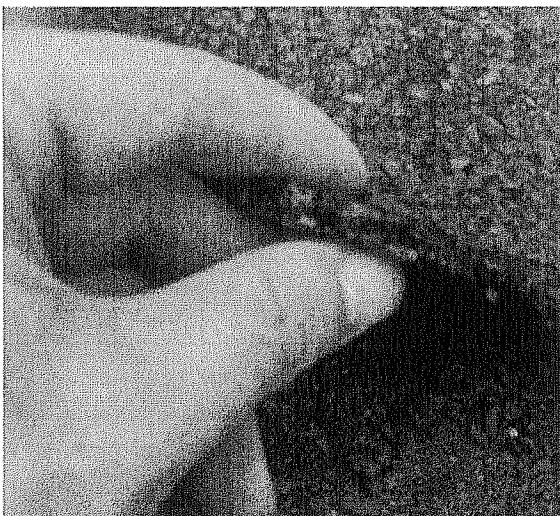
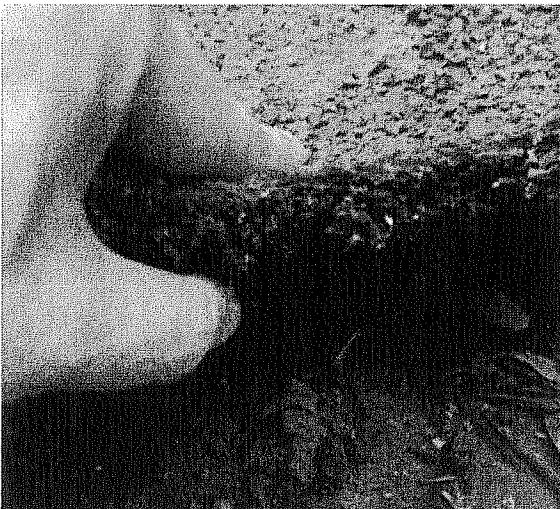
項目	內容
缺失描述	<p>PU 跑道面層厚薄不一，造成吸震力不同，薄的部分吸震力較差；厚的部分吸震力較好。</p>

<p>圖 1-2-2 較薄之 PU 跑道面層</p>

缺失原因	<p>原先之基礎地凹凸不平，造成突起之地面 PU 面層較薄；凹下之地面 PU 面層較厚。</p>
建議改善	<p>基礎地面應平整，避免凹凸不平。</p>

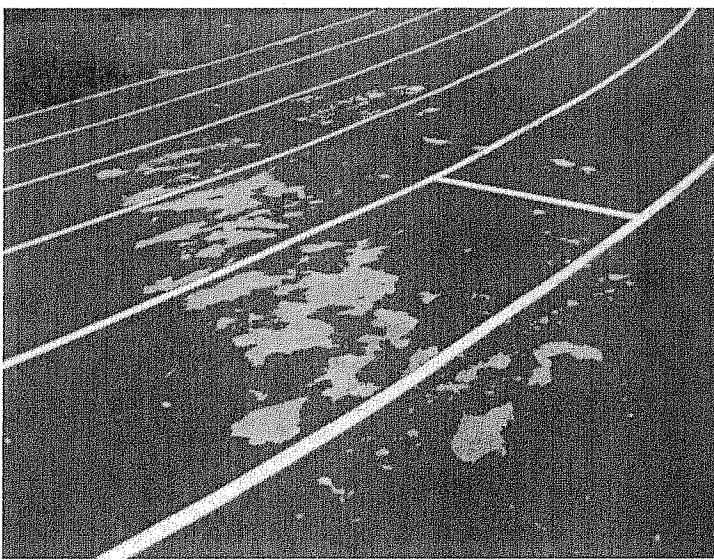
項目	內容
缺失描述	<p>田徑場跑道無吸震力，若跌倒將會造成受傷情況。</p>

缺失原因	跑道下方為水泥，水泥上面鋪上一層無彈性的壓克力，因此無吸震力。
建議改善

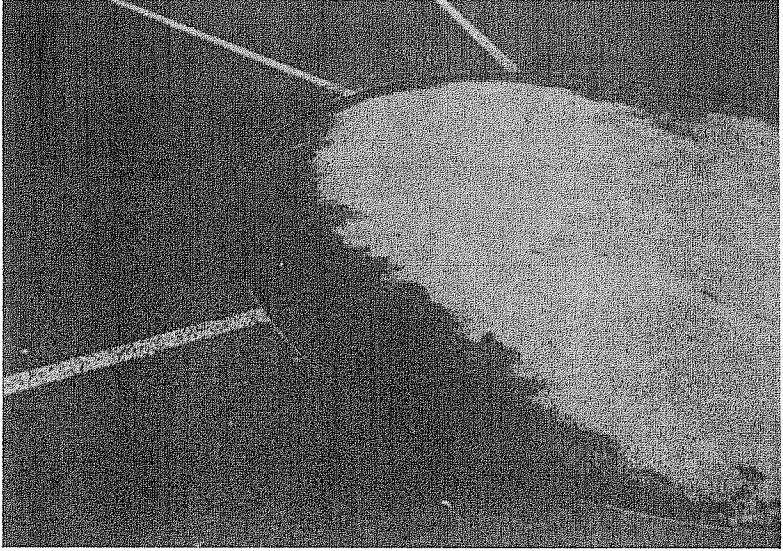
項目	內容
缺失描述	<p>PU 面層表面顆粒剝落後，場地遇水會導致濕滑而受傷。</p>

缺失原因	<p>PU 跑道使用較久後會導致表面顆粒剝落。</p>
建議改善

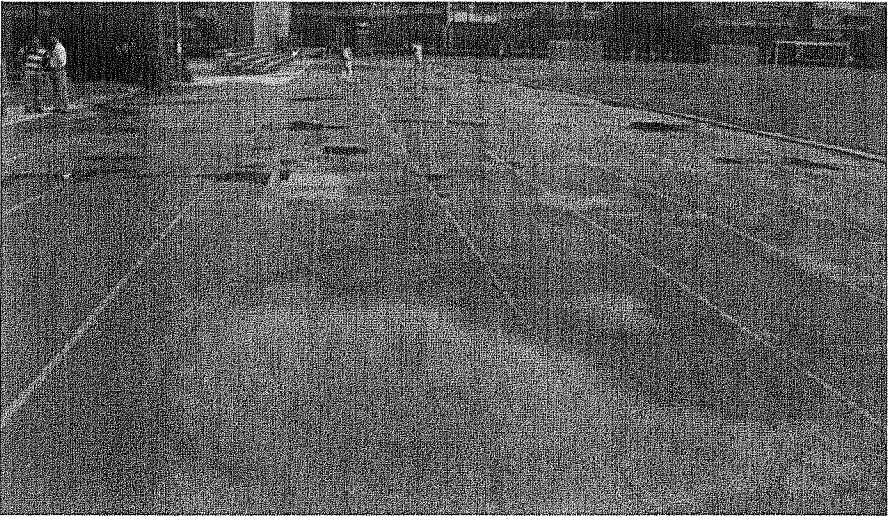
項目	內容
缺失描述	<p>田徑場因積水產生青苔，導致容易打滑。</p>

缺失原因	<p>田徑場平整度不佳，導致積水狀況。</p>
建議改善	<p>若是經費預算足夠，可重新將場地鋪面建造平整，並且經過檢驗。          若是經費預算不足，則平時遇積水時，該使用吸水拖把或是推水器克服積水狀況。</p>

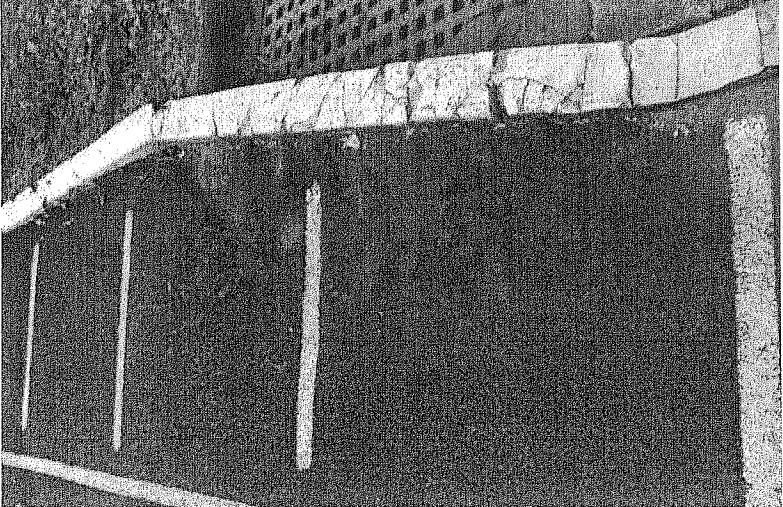
項目	內容
缺失描述	<p>樹根入侵運動場，導致跑道不平整。</p>

缺失原因	運動場建造時太靠近樹根，造成樹根入侵運動場。
建議改善	<p>在樹根及運動場之間建造擋根牆，避免樹根侵入。 擋根牆：深度約 1.5M、寬度約 30CM 並且灌入水泥、綁鋼筋。</p>

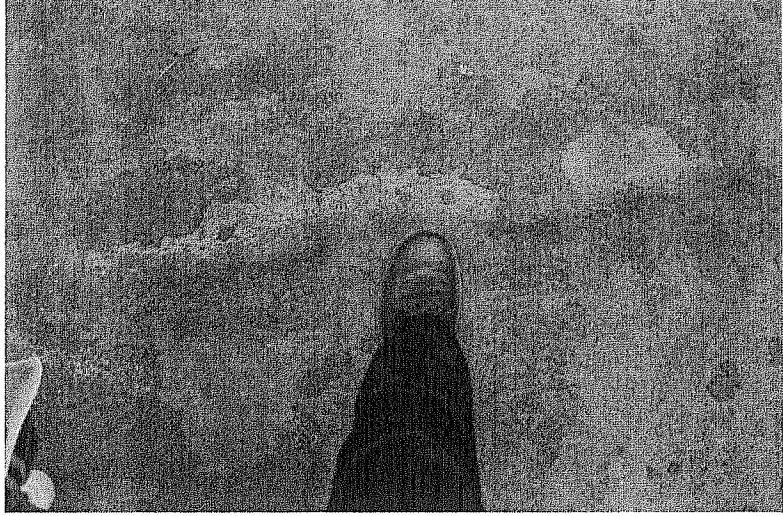
項目	內容
缺失描述	<p>PU 跑道封層不良，導致跑道有水泡狀突起。</p>

<p>圖 1-2-8 PU 跑道封層不良，導致突起。</p>
缺失原因	<p>水蒸發成 <math>100^{\circ}\text{C}</math> 水蒸氣時體積會膨脹約 1700 倍，因此當 PU 跑道及基礎地面之間有水氣，水氣遇熱蒸發時體積將會膨脹，但受到 PU 阻擋水氣無法散發因此造成場地突起。</p> <p>水氣來源：下雨、地下水蒸發，因此 PU 跑道之建造地點應避開地下水。</p>
建議改善	<p>若是經費預算足夠，則重新建造 PU 跑道。</p> <p>若是經費預算不足，割開跑道以釋放壓力及排開水氣。</p>

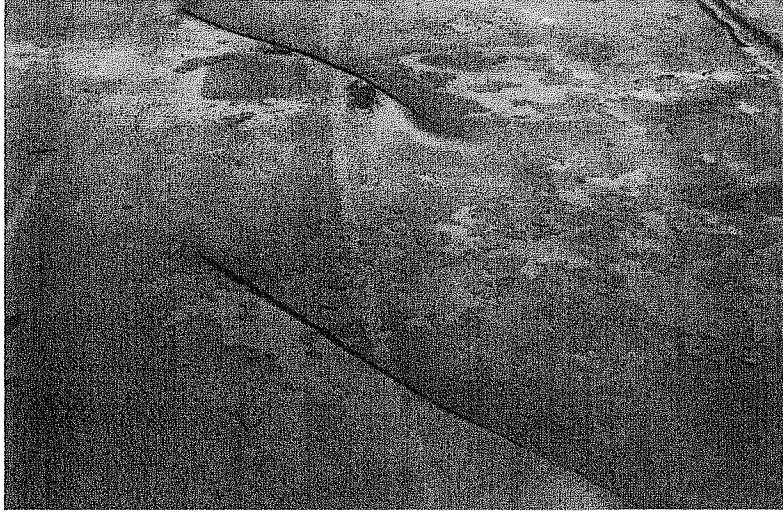
<p>圖 1-2-9 割開跑道以釋放壓力</p>

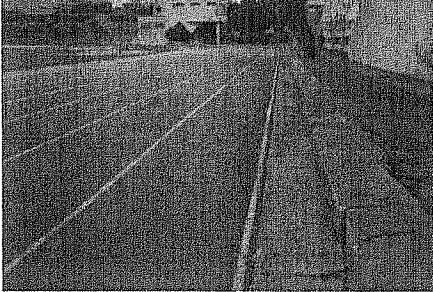
項目	內容
	<p>跑道周邊安全緩衝距離不足，造成危險。</p>

<p>圖 1-2-10 跑道周邊緩衝不足，且有高低落差。</p>

跑道最內圈及最外圈周邊需有 1 公尺緩衝距離，並且避免高低落差、突出物及較硬之地面(例如:水泥)，應以 PU、合成橡膠或泥土為佳。

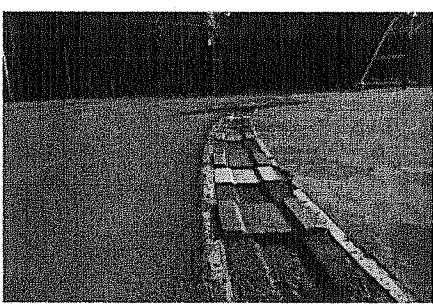
<p>圖 1-2-11 跑道周邊緩衝距離不足且設置水溝。</p>
缺失描述

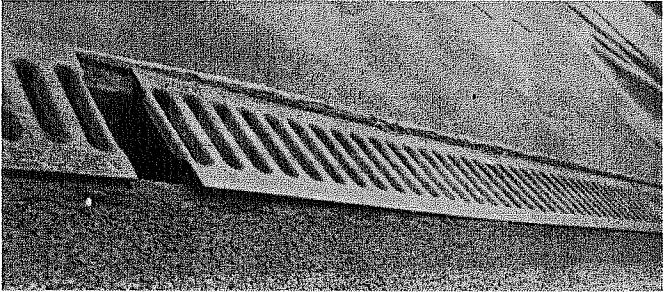
<p>圖 1-2-12 跑道周邊緩衝距離不足且設置水溝。</p>

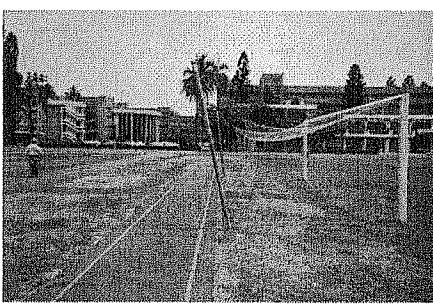
<p>圖 1-2-13 跑道周圍緩衝距離不足且有危險突出物</p>
缺失原因	<p>跑道周圍沒有設置緩衝距離，反而設置階梯、水泥、水溝或是有凸出物，造成危險。</p>

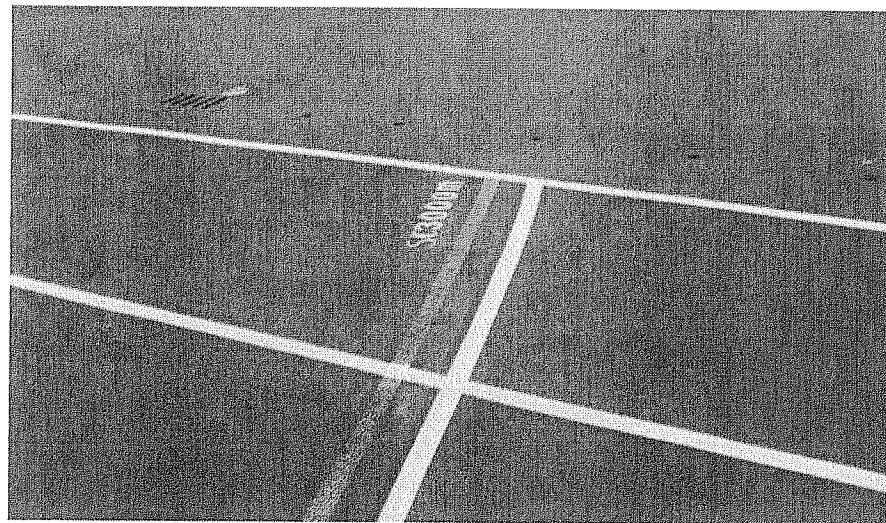
圖 1-2-14 跑道周圍延伸 PU 緩衝區域，且留有排水孔及手孔。

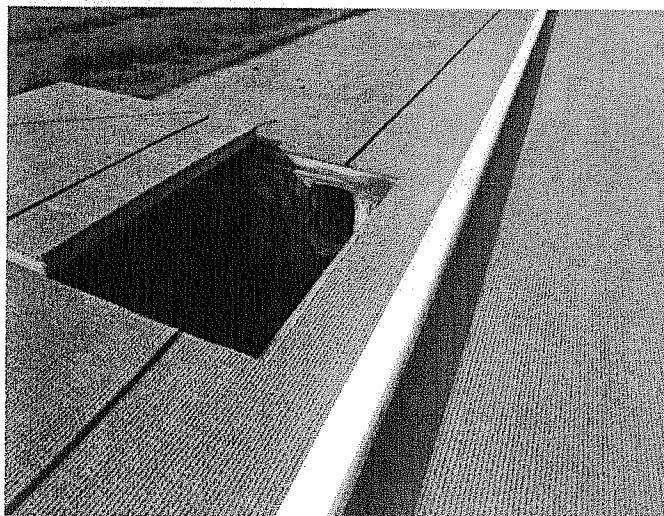
圖 1-2-15 跑道周圍延伸合成橡膠緩衝區域，且設置有安全概念之線溝。

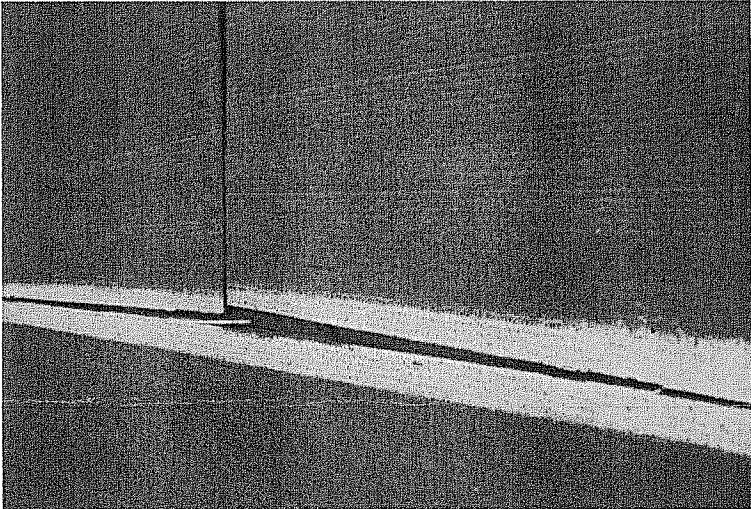
項目	內容
缺失描述	跑道採用合成橡膠，經長時間使用後，跑道會出現斷裂的情況。
缺失原因	合成橡膠鋪設時，下方所使用膠的強度不足夠，在使用合成橡膠鋪設跑道時，因為有彎曲處，所以一段時間後，合成橡膠會膨脹收縮，並且變成原先的樣貌，接縫處就有斷裂。
建議改善	合成橡膠鋪設時下方的膠，應選擇強度足夠的種類，才能避免斷裂。

圖 1-5-1 合成橡膠跑道斷裂狀況

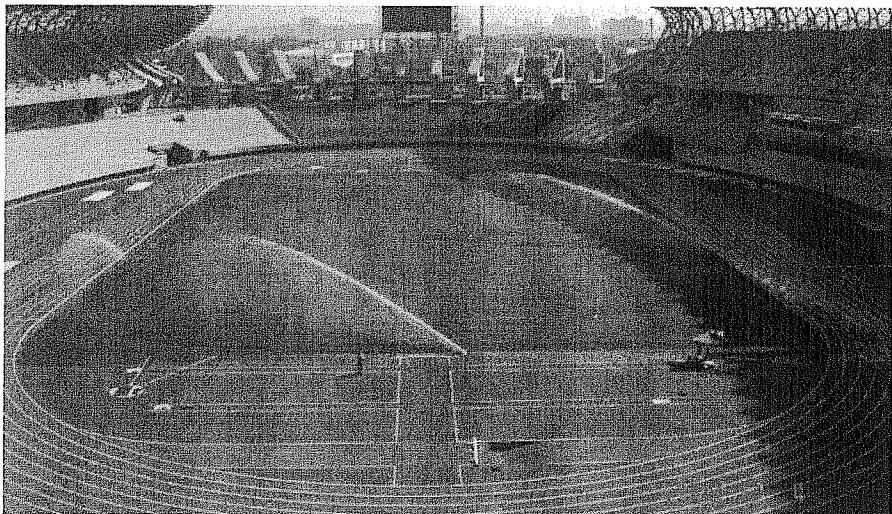
項目	內容
缺失描述	灌溉草皮的噴頭在草皮裡面，被場上運動的人員給踢到，造成人員受傷或是噴頭受損。噴灑系統不完善，部分草皮枯萎等狀況。
缺失原因	草皮灌溉系統之噴頭設置在經常會有人員踩踏的區域，並且噴頭沒有設置升降系統，可以在非使用期間降至草皮底下。噴灑系統半徑不足夠，導致區域草皮未有足夠灌溉。
建議改善	草皮的灑水系統之噴頭，不應設置在草皮內，應設置在草皮之邊緣，並以最不會有人員經過之位置為佳，並且噴頭未使用時，應將其降至草皮下。設置的噴頭所因應的噴灑半徑要足夠，才得以使球場的草皮有全面且完善的照護。

圖 1-6-1 草皮澆灌系統

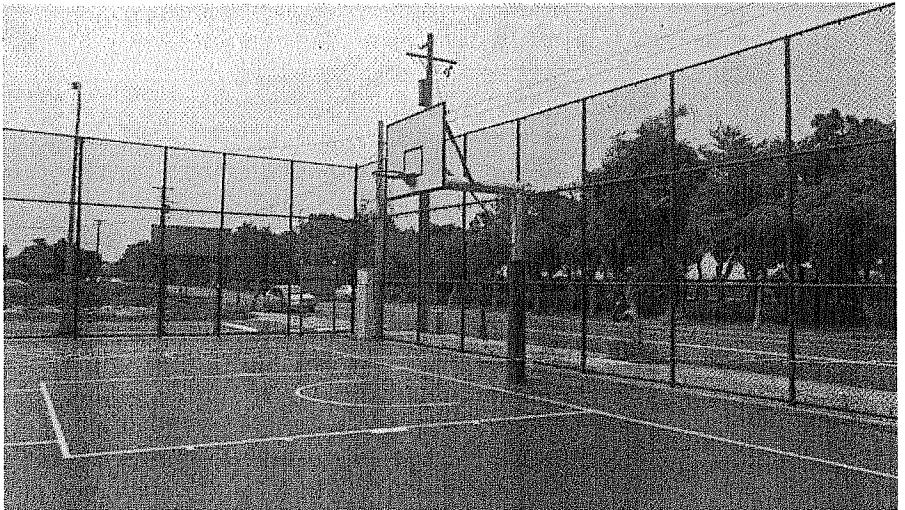
項目	內容
缺失描述	使用者至戶外籃球場運動，籃球滾動至周圍馬路上，進而造成交通事故意外。
缺失原因	戶外籃球場並未裝設圍籬，使用者容易不慎因球而影響周圍交通。
建議改善	<p>戶外籃球場若臨近馬路，應裝設至少4公尺高之圍籬。</p>

圖 4-1-1 戶外籃球場裝設圍籬

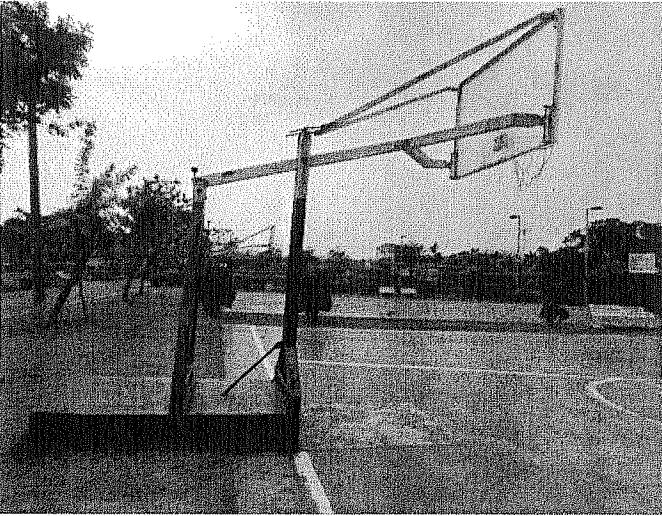
項目	內容
缺失描述	<p>籃球架與籃球場邊線距離相近，當使用者有運球上籃、救界外球等動作，容易碰撞到球架，進而發生意外。</p>

<p>圖 4-2-1 籃球架與籃球場邊線距離相近</p>
缺失原因	<p>籃球架與球場邊線並未達到安全距離，而球架未加裝防撞軟墊。</p>
建議改善	<p>籃球架至少距離球場邊線 2 公尺，如下圖紅色線段。 而籃板與球場邊線應為 1200 公分，如下圖藍色線段。</p>

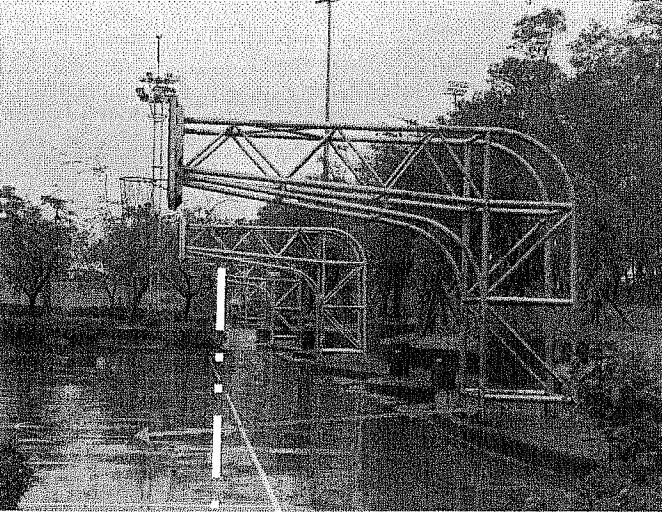
<p>圖 4-2-2 籃球架與籃球場邊線距離恰當</p>
